# FICHES DE VISITE DES OUVRAGES D'ASSAINISSEMENT COLLECTIF DES COMMUNES DE CORDES-SUR-CIEL ET DES CABANNES

*REALISEES PAR COGITE LE 26 AVRIL 2022, ACCOMPAGNEE PAR L'AGENT D'EXPLOITATION DU SECTEUR ET LE REPRESENTANT DE LA 4C.*

## 2. STATION D'EPURATION « LA NAUZE » (CORDES-SUR-CIEL – LES CABANNES)

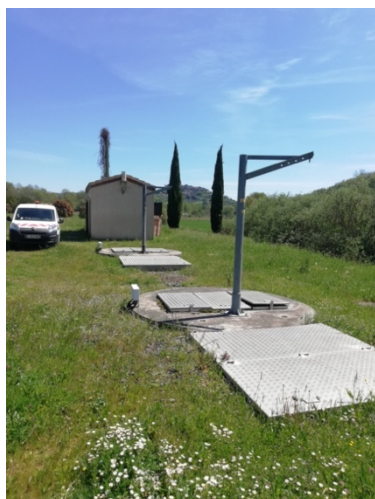
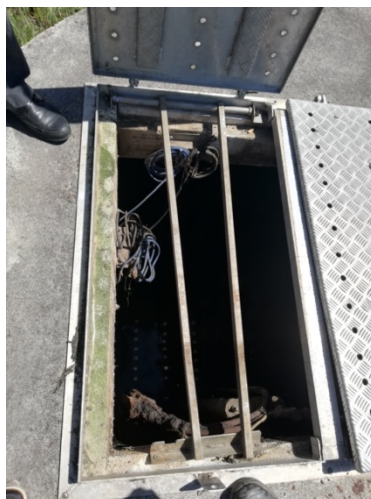
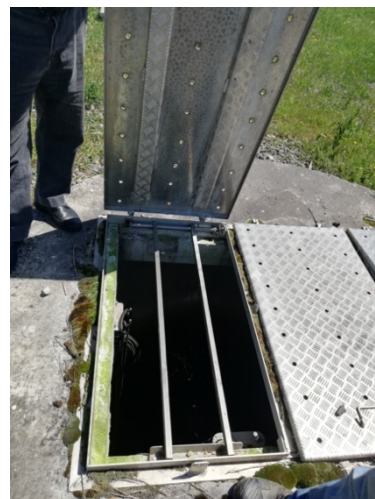
## 2.1.3. Postes de relèvement (PR1 et PR2)

PR1 et PR2 équipés de barres stop-chute.

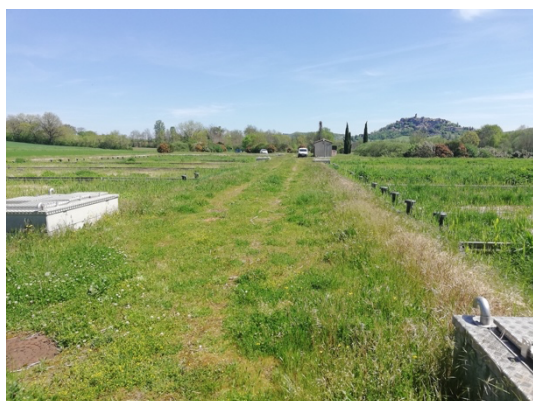
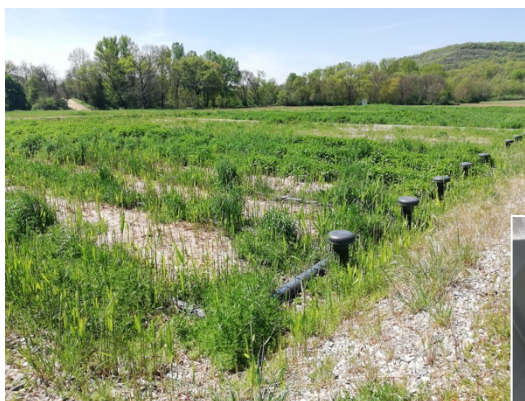
Vannes pneumatiques

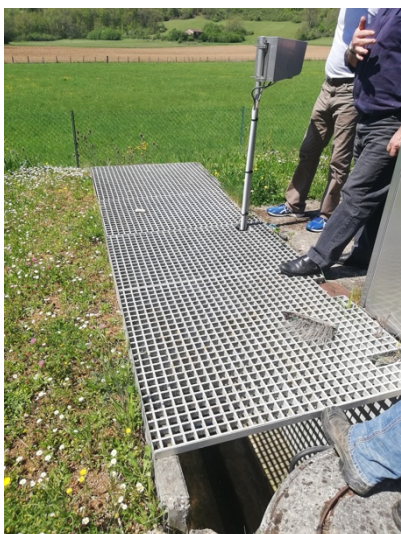
Canal venturi

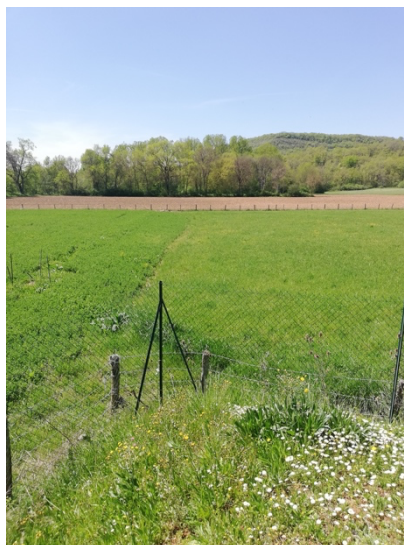
Rejet à travers la parcelle voisine

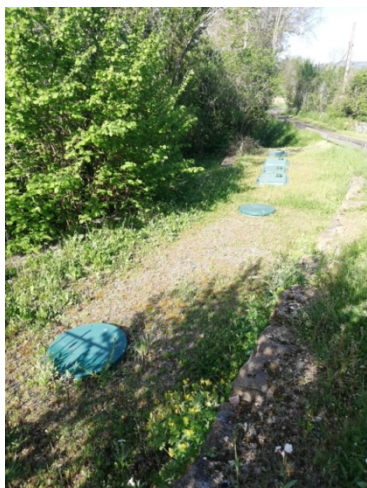
Fosses au 1<sup>er</sup> plan et filtres à coco au 2<sup>nd</sup> plan

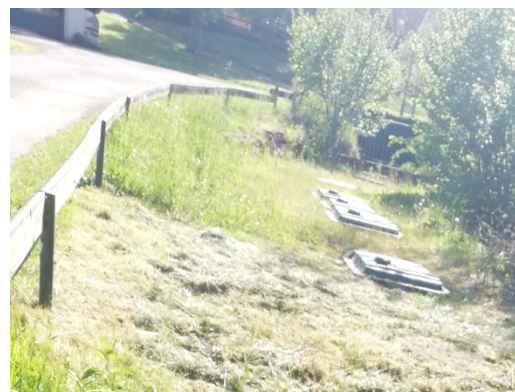
Glissière de sécurité entre la route et la STEP

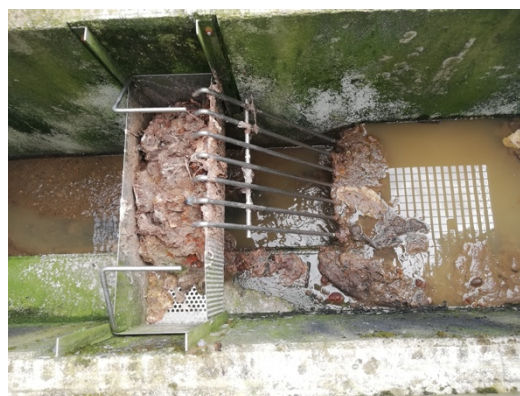
Dégrilleur

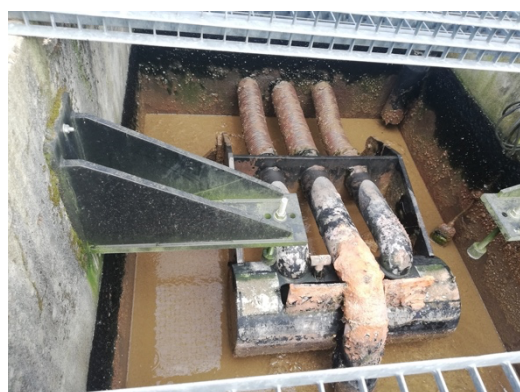
Chasse

| Catégories | Commentaires | Responsabilité |
|---|---|---|
| Entretien des locaux / ouvrages | Le site et les équipements sont en bon état apparent.<br><i>Le bassin de chasse pourrait être nettoyé plus souvent pour éviter l'agglomération des dépôts sur les parois (actuellement 2 fois/an).</i> | Collectivité |

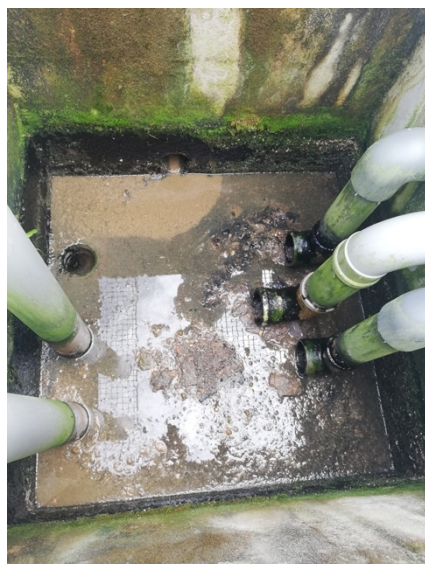
Répartiteur

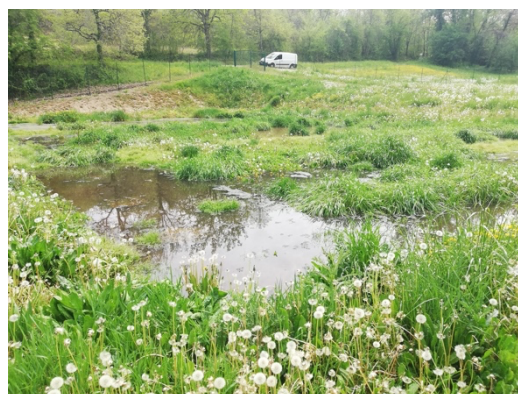
Les bassins d'infiltration utilisés du 1<sup>er</sup> étage sont colonisés par des adventices. Elles devront être retirées.

Seul le 1<sup>er</sup> étage de traitement est utilisé, les étages n°2 et n°3 ne sont finalement pas utiles au fonctionnement de la station. Le SATESE propose d'améliorer la répartition de l'effluent dans les bassins d'infiltrations du 1<sup>er</sup> étage en ajoutant des conduites de répartition.

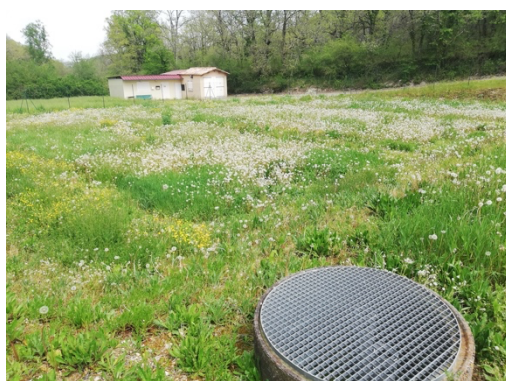
3ème étage non utilisé recouvert d'herbes

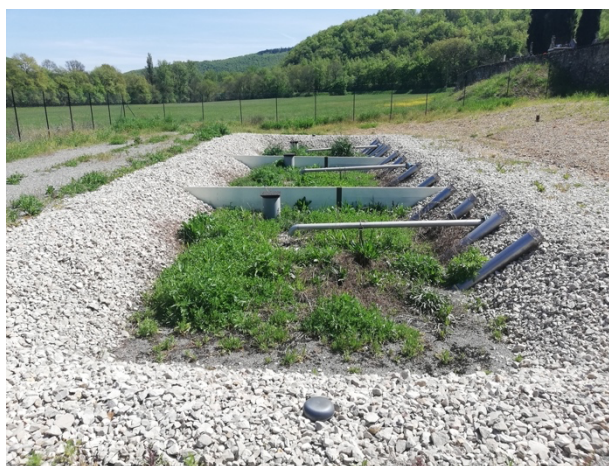
De par sa mise en service récente, la présence des roseaux est faible dans les filtres (roseaux parsemés et de petite taille). Les filtres sont en revanche colonisés par des adventices (orties et herbes diverses). L'arrachage des adventices n'a pas suffi à éviter que ce phénomène ne se reproduise. Un ennoyage des filtres, avec avis préalable du SATESE, pourrait être testé pour limiter leur prolifération. Il semble que dans le filtre n°2, la croute de boue qui s'est constituée à la surface ait affixé les végétaux sur une partie du filtre car on note l'absence de roseaux et d'adventices.

3 filtres plantés de roseaux
