# FICHES DE VISITE DES OUVRAGES D'ASSAINISSEMENT COLLECTIF DES COMMUNES DE CORDES-SUR-CIEL ET DES CABANNES

*REALISEES PAR COGITE LE 26 AVRIL 2022, ACCOMPAGNEE PAR L'AGENT D'EXPLOITATION DU SECTEUR ET LE REPRESENTANT DE LA 4C.*

## 2. STATION D'EPURATION « LA NAUZE » (CORDES-SUR-CIEL – LES CABANNES)

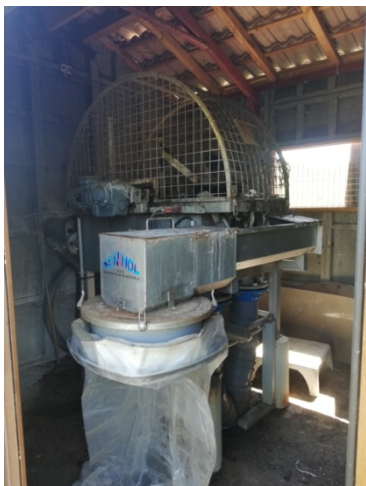
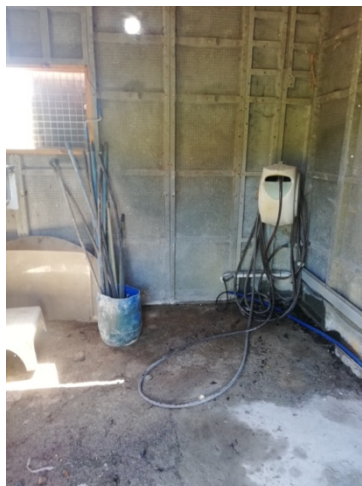
Les équipements sont relativement récents et en bon état d'entretien. Il a toutefois été noté la présence de gaz H<sub>2</sub>S (sulfure d'hydrogène) dans le local abritant le dégrilleur et dans le local technique voisin abritant l'armoire électrique et le bureau. Ce gaz représente un risque pour le personnel qui doit laisser le local technique s'aérer avant d'y pénétrer. Les équipements peuvent également se dégrader prématurément en présence de ce gaz. Par ailleurs, la porte du local du dégrilleur est constamment laissée ouverte pour éviter une trop forte concentration du gaz. Il a été proposé lors de la visite d'améliorer l'aération du local par une ventilation forcée ou de remplacer les portes en bois par des grilles, ce qui permettrait de fermer à clé le local tout en laissant le gaz s'évacuer à l'extérieur. Une concertation devra avoir lieu avec la collectivité sur ce sujet.

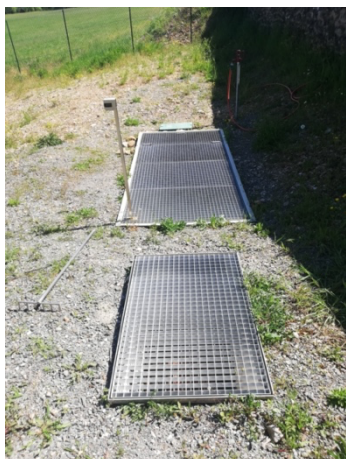
Dégrilleur au 1<sup>er</sup> plan en très bon état. RAS.  
Bassin de chasse au 2<sup>ème</sup> plan avec compteur de bâchées en très bon état également. RAS

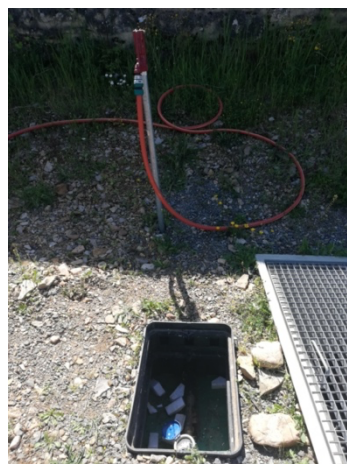
Robinet d'eau avec compteur.
